Arrêté Municipal

Numéro 2023/232

Mise en sécurité de l'habitation située  
88 avenue de Toulouse 31750  
Escalquens

À la demande et pour le compte de la Mairie d'Escalquens, représenté par Madame Pauline HERTOUX, **QUARDINA** réalise une mission de diagnostic structurel à la suite d'un incendie.

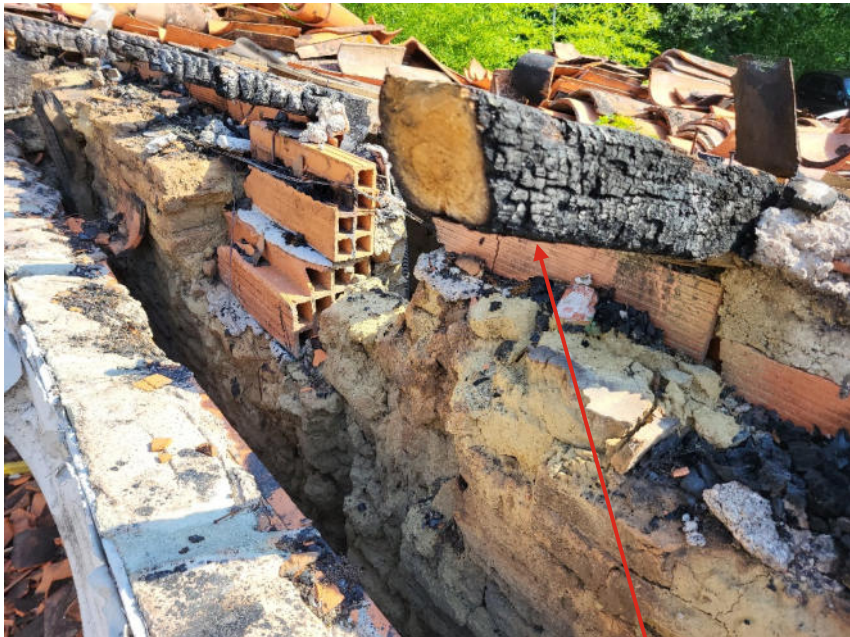
**Fiche désordre N°1**

Localisation	Désordres / Préconisations	Photos	Criticité
<p><b>Pannes appentis</b></p>	<p><b>Désordres :</b> Les appuis de pannes de l'appentis situé à côté de l'appartement touché par l'incendie ont été carbonisées en surface sur une épaisseur de 4 mm.</p> <p><b>Préconisations :</b> Baliser et interdire l'accès sous l'appentis. Remplacer les appuis des pannes.</p> <p><b>Délai :</b> Immédiat</p>

L'appartement au R+1, les appuis de pannes de l'appentis au droit du départ de feu ont été carbonisé en surface sur une épaisseur de 4 mm, il faudra reprendre ces appuis.

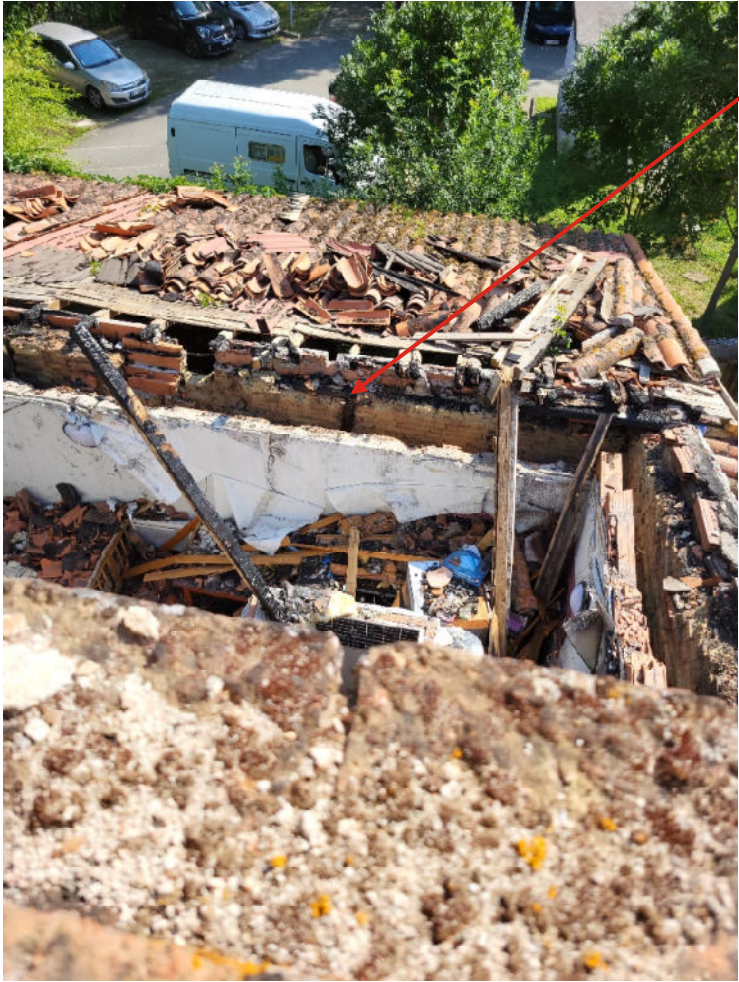
Fiche désordre N°2

Localisation	Désordres / Préconisations	Photos	Criticité
<p><b>Mur refends</b></p>	<p><b>Désordres :</b> Chaînage de mur en mauvais état</p> <p><b>Préconisations :</b> Baliser et interdire l'accès sous l'appentis. Reprendre le chaînage es mur (purge et reconstitution).</p> <p><b>Délai :</b> Immédiat</p>

Le chaînage de mur au R+1 est en mauvais état, il faudra reprendre ce chaînage.

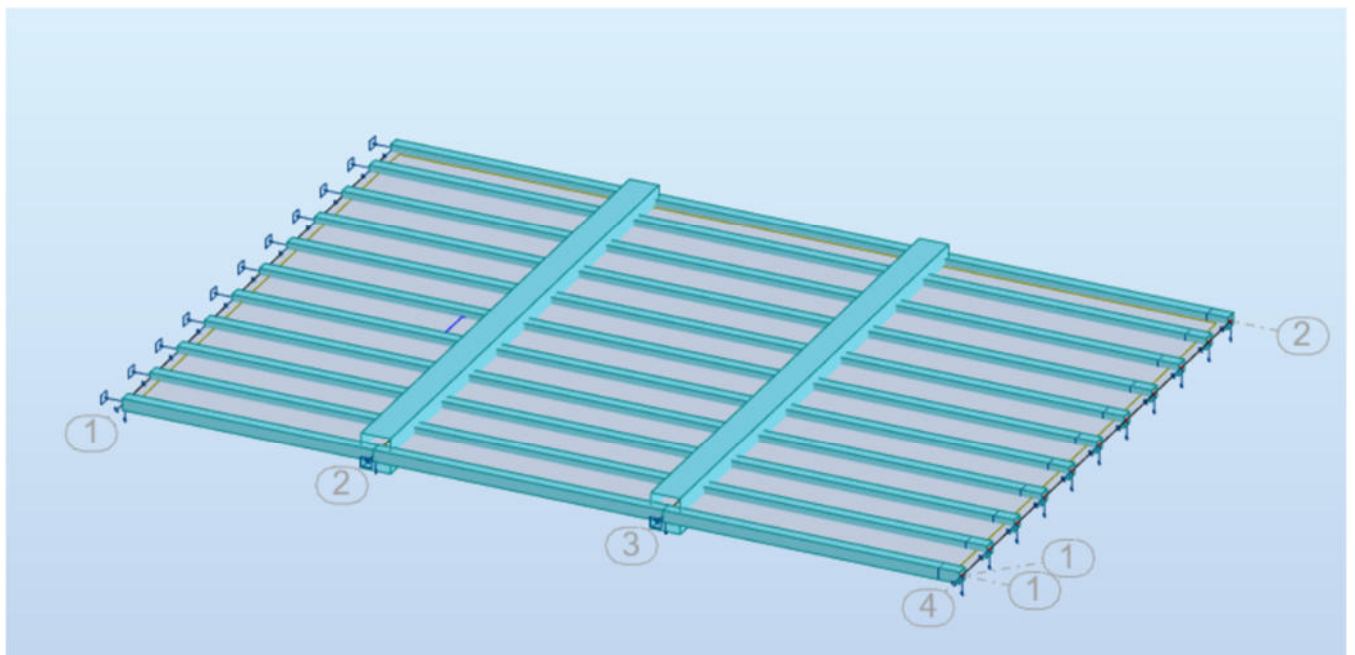
Nous avons modélisé le plancher en 3D en lui appliquant les chargements précédemment cités

En l'état, l'ensemble des barres présentent des taux de travail acceptables vis-à-vis des normes actuellement en vigueur et peuvent être conservées.
