Arrêté Municipal

Numéro 2023/232

Mise en sécurité de l'habitation située  
88 avenue de Toulouse 31750  
Escalquens

À la demande et pour le compte de la Mairie d'Escalquens, représenté par Madame Pauline HERTOUX, **QUARDINA** réalise une mission de diagnostic structurel à la suite d'un incendie.

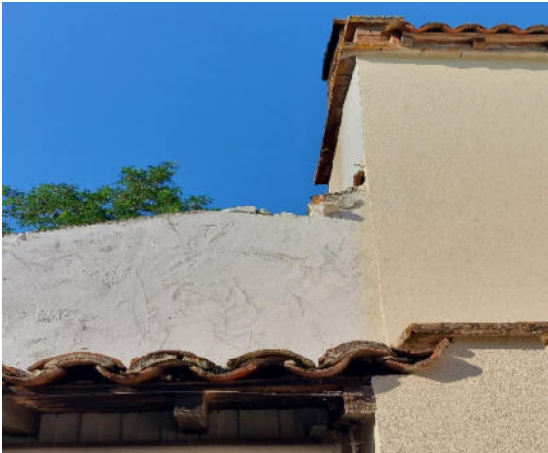
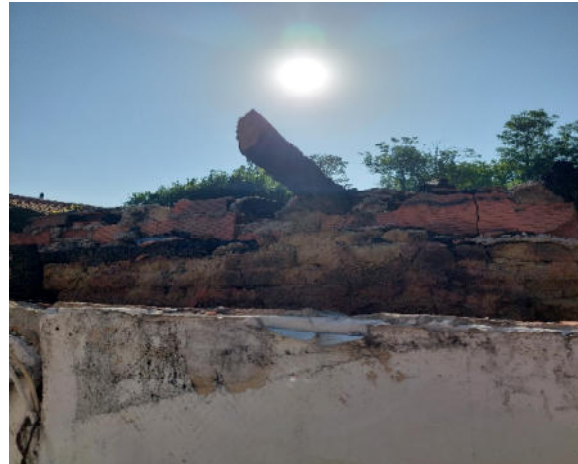
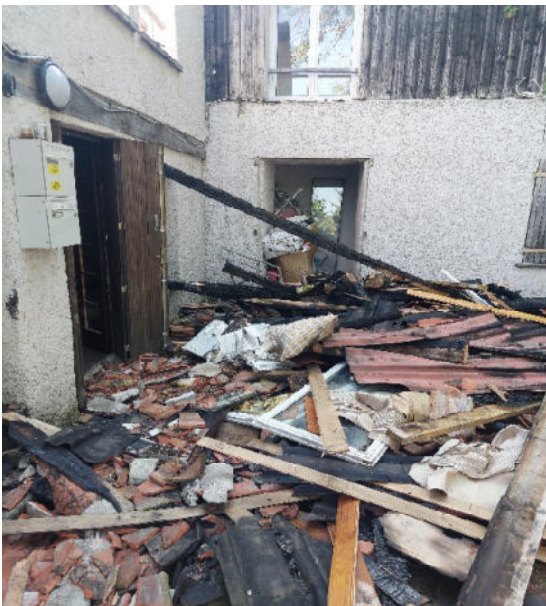
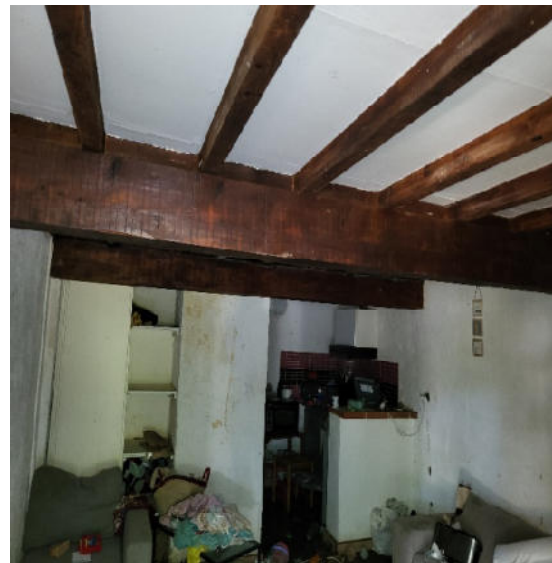
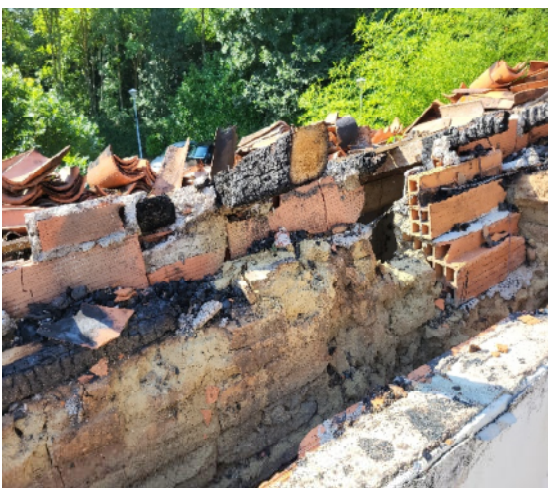
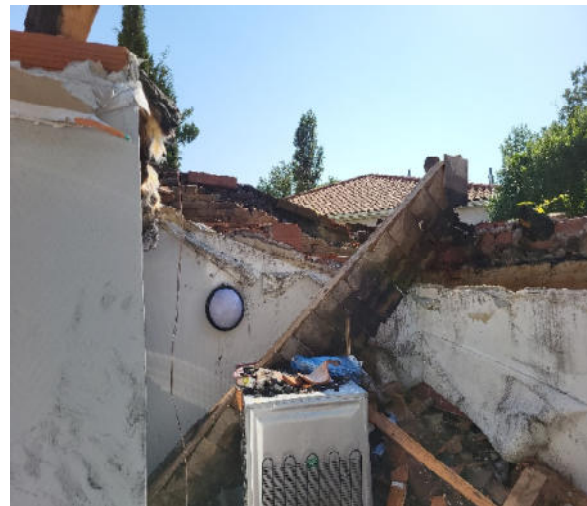
Il s'agit d'un immeuble constitué d'un système constructif composé de planchers bois portant de refends à refends en briques. Cette habitation est inoccupée.
